Gefahr durch die beschädigte Isolierung unterschätzt

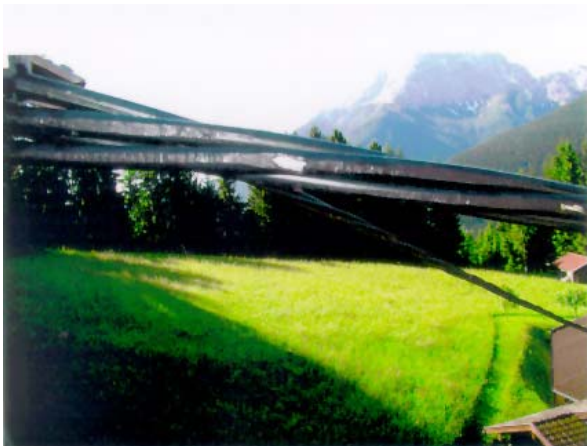
Beim Tausch einer unisolierten NS-Freileitung gegen eine isolierte wurde die Isolierung an einigen Stellen so stark beschädigt, dass der Leiter blank lag. Aus Zeitgründen konnte das beschädigte Stück nicht sofort, sondern erst einige Monate später gewechselt werden. Das Auswechseln des beschädigten Leitungsteils nahm die gleiche dreiköpfige Arbeitsgruppe des Netzbetreibers vor, die auch die vorhergehenden Arbeiten ausgeführt hatte. Für die Reparaturarbeiten sollte die NS-Freileitung freigeschaltet werden.

Bedingt durch die knapp bemessene Abschaltzeit wollten die drei Monteure die Arbeitsstelle möglichst gut vorbereiten. Dabei unterschätzte der Verunglückte die Gefahr einer Körperdurchströmung durch das beschädigte Leiterseil. Die Regeln für das Arbeiten in der Nähe unter Spannung stehender Teile nach § 7 BGV A3 wurden nicht eingehalten. Da nicht bis zur Freischaltung gewartet wurde, hätte zumindest die Freileitung in der Nähe des Mastes abgedeckt werden müssen.

Bild: beschädigte Isolierung des Leiterseil
