Herabfallende Mutter löste Lichtbogen in gusseisernem Verteiler aus

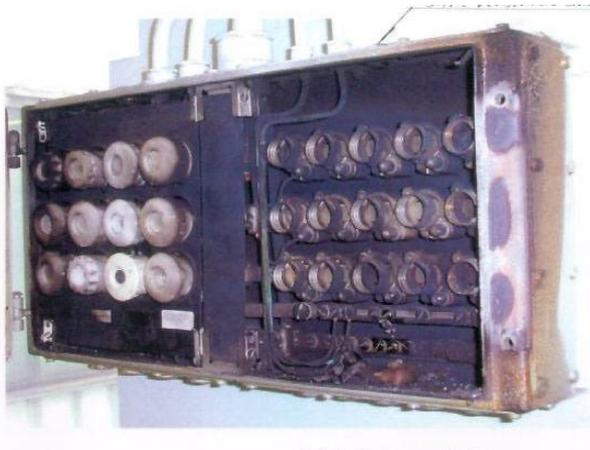
Der Monteur öffnete zunächst die Plexiglasabdeckung des Sicherungsverteilerkastens. Spannungsführende Teile waren nicht zugänglich. Um die zusätzliche Leitung einzuführen, musste er eine PVC-Blindverschraubung am Gussgehäuse entfernen. Da der alte gusseiserne Verteilerkasten mit Farbe übergestrichen war, wollte der Monteur die Farbe im Bereich der Blindverschraubung mit einem scharfen Gegenstand entfernen. Dabei zerbrach die poröse Verschraubung und eine Metallmutter fiel unter die verbliebenen inneren Abdeckungen. Unglücklicherweise verursachte dies eine Brücke zwischen dem Gussgehäuse und einer Anschlussklemme, worauf ein Lichtbogen gezündet wurde. Der Monteur erlitt Verbrennungen im Bereich der Hände.

Elektrotechnische Arbeiten an gusseisernen Verteilungskästen sind wegen der hohen Störlichtbogengefahr mit größter Vorsicht auszuführen. Auch bei Arbeiten in der Nähe nach BGV A3 § 6, zu denen die obigen Arbeiten zählen, müssen vor Beginn der Arbeiten mögliche Gefährdungen entsprechend der örtlichen Verhältnisse (s.a. § 7) eruiert werden.

Bild: Gusskästen bergen wegen des metallischen Gehäuses ein hohes Risiko.
