Stromschlag beim Einführen einer Leitung

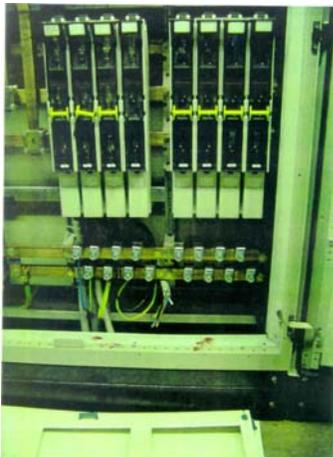
Bild: Der Monteur beugte sich in den Schaltschrank und erlitt einen Stromschlag.

Das Unfallbeispiel zeigt eindrucksvoll, wie die gefährliche Nähe zu unter Spannung stehenden Teilen immer wieder unterschätzt wird. Ungeklärt ist, warum die Abdeckungen für die Außenleiter-Sammelschienen zum Unfallzeitpunkt nicht montiert waren. Auch die vor Ort vorhandenen, isolierenden Abdeckmaterialien wurden nicht eingesetzt. Der Monteur verstieß eindeutig gegen § 7 der BGV A 3. Dort wird gefordert, dass entweder „die aktiven Teile für die Dauer der Arbeiten ... durch Abdeckungen ... geschützt worden sind oder die zulässigen Annäherungen nicht unterschritten werden.“
