Tödlicher Störlichtbogenunfall in einer 20 kV-Station

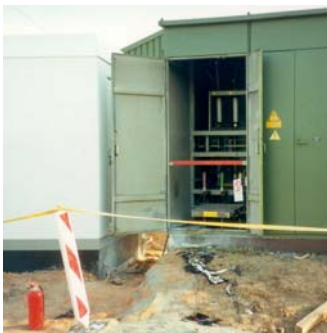
Neben dem verunglückten Monteur lag die zusätzliche Abdeckung, welche er offenbar selbst abgenommen haben musste. Die rot/weißen Schutzbalken befanden sich noch in der Halterung. Der Monteur ist demzufolge unter diesem Balken in die Anlage gelangt und damit in den Bereich der Gefahrenzone der unter Spannung stehenden Teile eingedrungen.

Bild: Schwerer Störlichtbogenunfall durch Missachtung der fünf Sicherheitsregeln

Der Monteur missachtete eindeutig die fünf Sicherheitsregeln (§ 6 der BGV A3 bzw. VDE 0105-100, Abschn. 6.2). Er versicherte sich weder, ob die neue Station freigeschaltet war, noch über den Schaltzustand an der Arbeitsstelle.
