Aus Unfällen lernen

Körperdurchströmung durch Kondensatoraufladung

Beim nachträglichen Umbau eines Wechselrichters einer Photovoltaikanlage erlitt ein Mitarbeiter eine Körperdurchströmung.

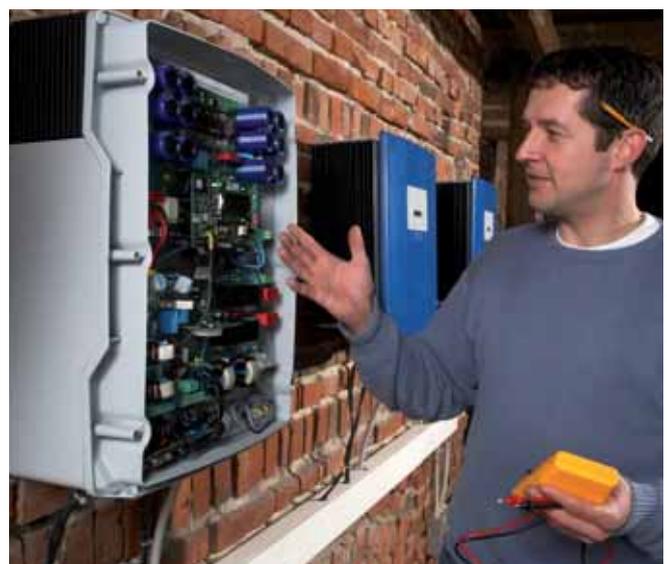
Bei Wechselrichtern unbedingt die Entladezeit beachten.

Auslöser des Unfalls war ein nicht entladener Kondensator. Bei Arbeiten an Wechselrichtern oder Umrichtern sind die Kondensatoren vor Aufnahme der Tätigkeit zu entladen bzw. es ist die jeweils vorgegebene Entladezeit einzuhalten.
