Tödlicher Unfall an einer 15 kV-Bahnleitung

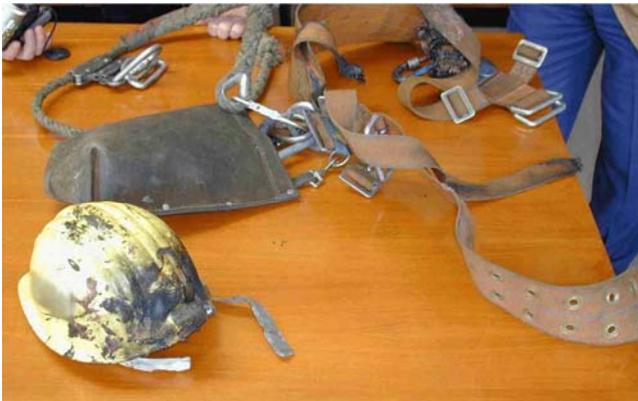
Bild: Verbrannte Ausrüstung des Verunfallten
