Unbekannter hatte Anlage wieder zugeschaltet

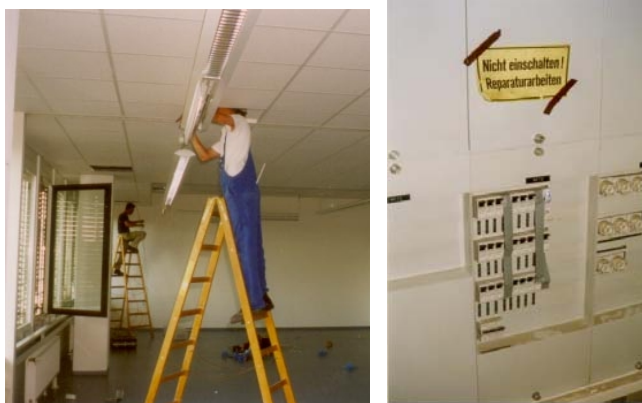
Bild: nachgestellte Situation beim Erneuern der Deckenbeleuchtung und der Sicherung der Ausschaltstelle

Die spätere Unfalluntersuchung ergab, dass offenbar ein Unbekannter die Freischaltung der Anlage vor Beginn der Arbeiten wieder aufgehoben hatte. Erschwerend kam hinzu, dass in dem Unternehmen des Auftraggebers keine klare Zugangsregelung für elektrische Betriebsstätten existierte. Es fehlten an der Ausschaltstelle wichtige Daten, wie Datum und Zeitpunkt der Abschaltung sowie ein Name. All dies hätte die unberechtigte Zuschaltung wirksam verhindern können.

Der Unfall zeigt, dass die Maßnahmen zum Sichern gegen Wiedereinschalten nicht ausreichend waren (§ 4 (5) der BGV A3). Gerade bei Niederspannungsanlagen, die einem größeren Personenkreis zugänglich sind, müssen wirksamere Mittel eingesetzt werden (z.B. Wiedereinschaltsperrn).
