## Aus Unfällen lernen

# Eingeklemmt in Laserschweißanlage

Während der Inbetriebnahme einer Laserschweißanlage löste ein Mitarbeiter versehentlich den Schweißbalken aus, wurde eingeklemmt und erlitt schwere Verletzungen an Kopf und Arm.

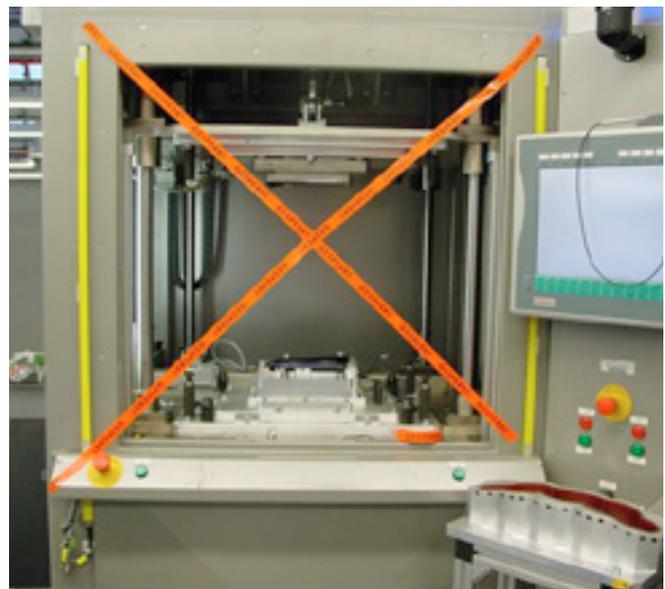
Bei der Erstinbetriebnahme musste an der Sondermaschine noch ein umfangreicher Programmcode eingegeben werden. Dazu wurde die Maschine in die Betriebsart „Einrichten“ geschaltet. Das Lichtgitter an der Stirnseite war damit außer Betrieb gesetzt.

Für die weiteren Einrichtarbeiten legte der Mitarbeiter Tastatur und Maus in den Arbeitsraum und beugte sich mit dem Oberkörper hinein. Über die Maus löste er einen Schließbefehl aus und wurde eingeklemmt. Er schaffte es im letzten Moment den Not-Aus zu betätigen, erlitt aber schwere Verletzungen am Kopf und Arm.

Der Unfall konnte sich ereignen, weil im Einrichtbetrieb auf Schutzmaßnahmen verzichtet wurde.

Die EN 12417 „Bearbeitungszentren“ regelt für den Einrichtbetrieb, dass Achsbewegungen mit einer Geschwindigkeit von höchstens 2 m/min oder in Schritten von höchstens 10 mm zulässig sind. Diese Bewegungen dürfen nur für jeweils eine Achse mit einer der folgenden Einrichtungen ausgelöst und aufrechterhalten werden:

- Befehleinrichtung mit selbsttätiger Rückstellung (Tippschalter)
- Elektronisches Handrad;
- Manuelle Dateneingabe (MDE), gefolgt von einem Zyklusstartbefehl zusammen mit einer Zustimmungseinrichtung.
