## Aus Unfällen lernen

# Falscher Spannungsprüfer im Einsatz

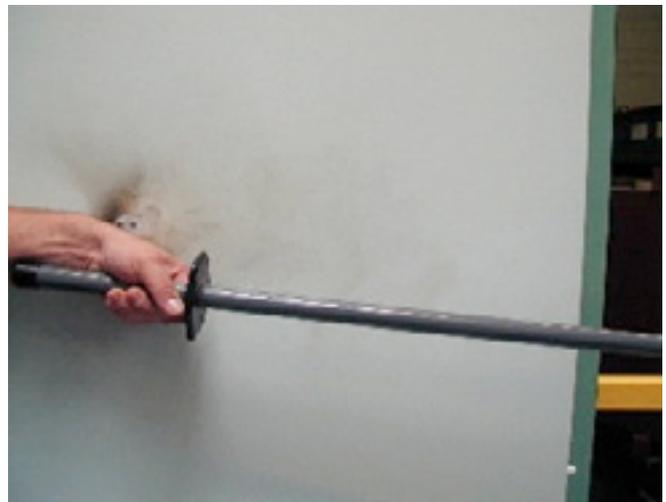
Ein Elektromonteur wollte den tatsächlichen Schaltzustand mit einem vor Ort bereit liegenden Hochspannungsprüfer feststellen. Als er in einer Trafazelle primärseitig (d. h. auf der Hochspannungsseite) die Spannung prüfen wollte, rutschte er von dem Anlagenteil ab. Reflexartig griff er über die Begrenzungsscheibe. In diesem Moment ereignete sich der Lichtbogenüberschlag über seine Hände zur geöffneten Schaltschranktür.

Nachgestellte Unfallsituation

Der Monteur verstieß bereits zu Beginn der Arbeiten gegen § 5 Abs. 1 der BGV A3, der eine Wiederholungsprüfung vorschreibt. „Die Fristen sind so zu bemessen, dass entstehende Mängel, mit denen gerechnet werden muss, rechtzeitig festgestellt werden.“ Weitere Richtlinien zum Umfang der erforderlichen Prüfungen ergeben sich aus der Durchführungsanweisung zum § 5 der BGV A3. So ist eine Sichtprüfung vor jeder Benutzung durchzuführen, zu der neben der Suche nach Defekten auch die Prüfung der Kennzeichnung gehört.
