Klemmende NH-Abdeckung unter Spannung verschoben

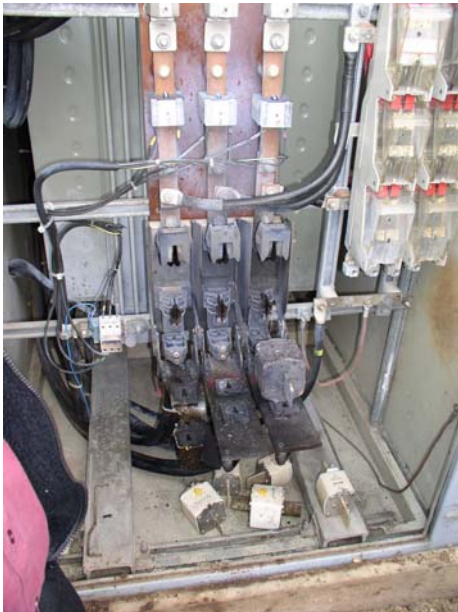
Bild: Arbeiten an NH-Verteilungen führen häufig zu Störlichtbogenunfällen.

Die ausgeführten Arbeiten sind eindeutig dem „Arbeiten unter Spannung“ zuzuordnen. Da an der Kundenanlage noch keine Verbraucher angeschlossen waren, bestand überhaupt keine Notwendigkeit, die Arbeiten unter Spannung auszuführen (BGR A3 § 8). Zudem benutzte der arbeitsverantwortliche Monteur für diese Arbeiten völlig ungeeignetes Werkzeug und löste mit dem Schraubendreher einen Kurzschluss zwischen einer Phase und dem Gehäuse aus.
