## Lichtbogenunfall durch Treten auf ein Kabel

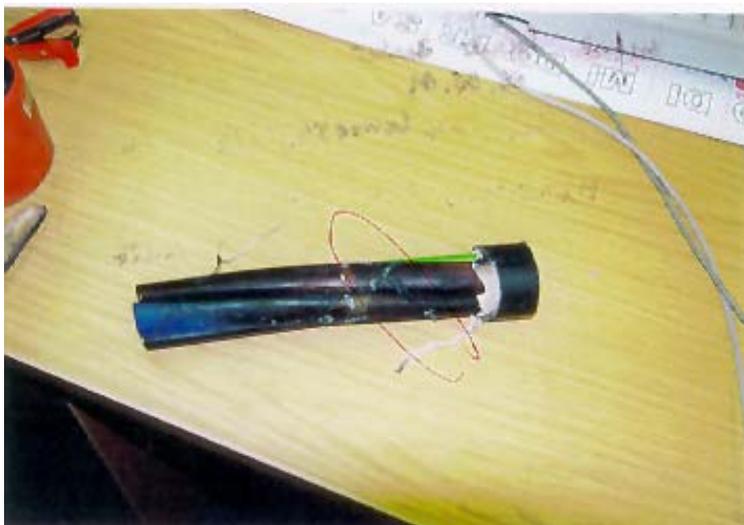
Die nachträgliche Unfalluntersuchung ergab, dass die Isolierung des bereits vorhandenen 400 V-Kabels durch einen Schnitt sowie aus dem umgebenden Sandbett eingedrungenes Wasser beschädigt war. Die mechanische Belastung beim Betreten der Fehlerstelle löste einen Kurzschluss aus und es kam zu einem "Ausblasen" des Kabels. Zu dieser Problematik erarbeitete die Arbeitsgemeinschaft der Bau-Berufsgenossenschaften ein Merkblatt mit dem Titel "Erdarbeiten in der Nähe erdverlegter Kabel" (Abruf-Nr. 508). Unter Nr. 5 "Maßnahmen an freigelegten Kabeln" wird auf folgendes hingewiesen:

**Bild:** Beschädigtes Kabelstück, das den Lichtbogen verursachte.

- Grundsätzlich dürfen freigelegte Kabel in ihrer Lage nicht verändert werden (in Ausnahme nach Rücksprache mit dem Betreiber).
- Kabel dürfen nicht als Standplatz oder Aufstieghilfe benutzt oder anderweitig mechanischen Beanspruchungen ausgesetzt werden.

Anmerkung: Lässt sich das Betreten vor allem im Bereich städtischer Versorgungsnetze absolut nicht vermeiden, kann zumindest ein Abdecken der verlegten Kabel mit Isoliermatten teilweise einen Schutz bieten.
