Plombendraht löste Störlichtbogenunfall aus

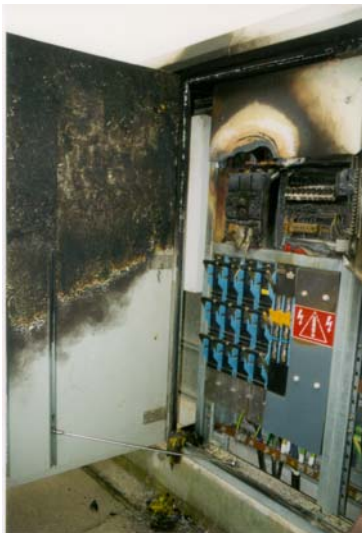
Nach Abschluss der Arbeiten brachte der Monteur alle Abdeckungen wieder an. Danach sollte die Anlage noch plombiert werden. Er fädelt den Plombierdraht in die zur Verplombung vorgesehenen Ösen der Verschraubungen. Der Plombierdraht bestand aus einer Kunststoffsehne, die mit einem 0,4 mm starken Kupferdraht umwickelt war. Im Bereich der Schraubsicherungen für den Messwandler gab es keine gesonderte Abdeckung, so dass hier die Kappen der Schraubsicherungen unmittelbar verplombt werden mussten. Beim Einfädeln berührte offenbar ein Ende des Drahtstückes unter Spannung stehende Teile. Dadurch wurde eine leitende Verbindung hergestellt und ein Störlichtbogen ausgelöst. Bis zum Verlöschen kam es zu einem starken Abbrand der metallischen Elektroden. Der Monteur erlitt in Folge der Störlichtbogeneinwirkungen schwere Verletzungen.

Bild: Plombierdraht löste Lichtbogen aus.

Der Zählermonteur unterschätzte die Gefährdung durch den leitfähigen Plombierdraht. Diese Arbeiten sind den "Arbeiten in der Nähe" zuzuordnen. Die hier zu berücksichtigenden Anforderungen sind sowohl im § 7 der BGV A3 als auch in der Norm VDE 0105 Teil 100, Abschnitt 6.4., festgelegt. In der Nähe unter Spannung stehender Teile darf nur gearbeitet werden, „wenn durch geeignete Maßnahmen sichergestellt ist, dass unter Spannung stehende Teile nicht berührt werden können ...“. Letzteres konnte nicht gewährleistet werden. Um ähnliche Unfälle zukünftig zu vermeiden, sollte der Einsatz nicht leitfähiger Plombierdrähte geprüft werden.
