Schwerem Störlichtbogenunfall entkommen

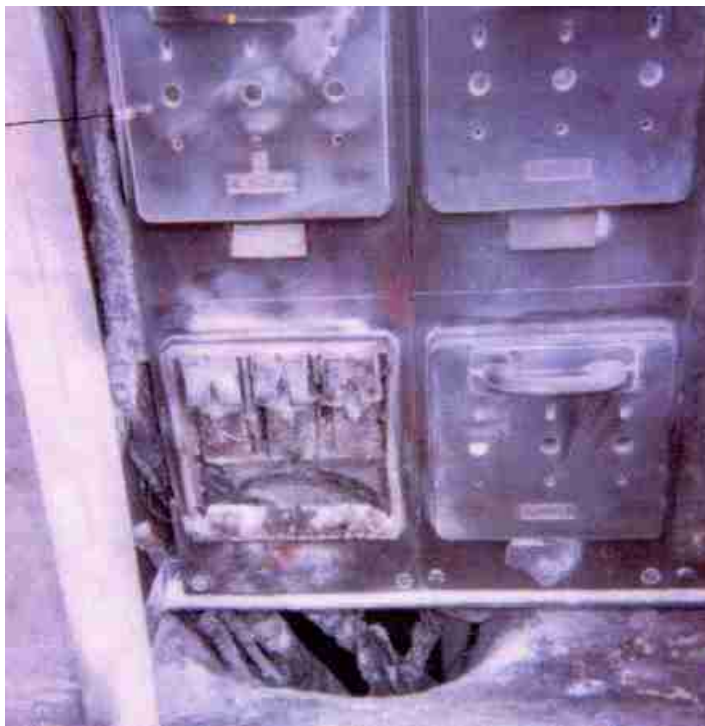
Der Monteur öffnete die Doppeltür der Trafostation, um auf der Rückseite der Niederspannungsschaltverteilung vorbereitende Arbeiten für das Freischalten, Erden und Kurzschließen des Abgangs durchzuführen. Dazu hängt er eine Plexiglasscheibe aus den Haltewinkeln bzw. aus den Kunststoffschrauben aus und stellte diese Scheibe zur Seite. Als er sich wieder der Schaltanlage zuwandte, hörte er an der Kabeleinführung vom Kabelkeller zur Station ein Prasseln. Geistesgegenwärtig rannte er sofort aus der Station. Der sich ausbildende Lichtbogen erfasste den Monteur glücklicherweise nur noch an einem Bein. Die Schaltanlage brannte hingegen total aus.

Vermutlich ist beim Aushängen der Plexiglasscheibe ein Haltewinkel in die unter Spannung stehende Anlage gefallen und hat den Lichtbogen verursacht. Den Monteur trifft keine Schuld an dem Unfall.

Bild: Ausgebrannte 20 kV-Station nach dem Kurzschluss
