Tödlicher Strumunfall durch Verwechslung der Schaltzelle

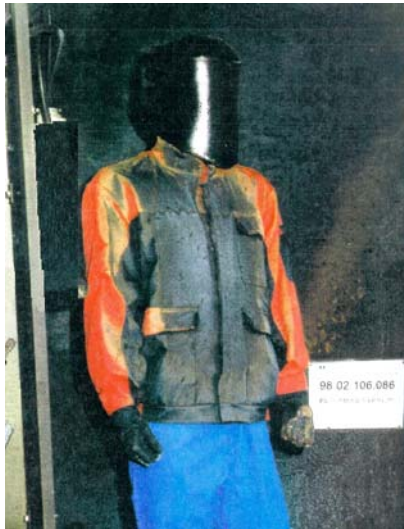
Bild: Lichtbogenversuch im Labor an einem Hausanschlusskasten

Die durchgeführten Arbeiten sind eindeutig dem „Arbeiten in der Nähe“ (BGV A3 § 6) zuzuordnen. Die noch unter Spannung stehenden Teile hätten freigeschaltet oder zumindest ausreichend abgedeckt werden müssen.
