Vorsicht mit Abgreifklemmen

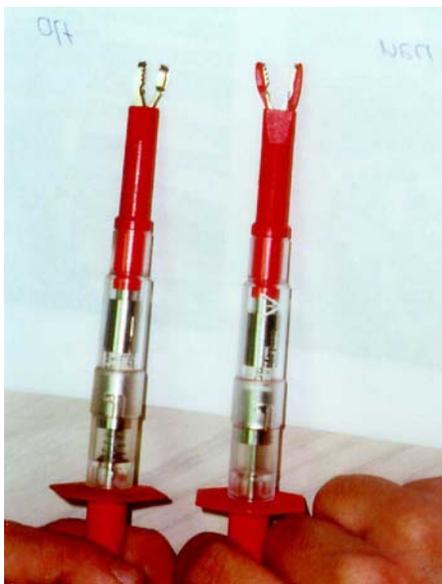
Bild: Teilisolierte Abgreifklemmen können Störlichtbögen vermeiden.

Der Abstand der Phasen zueinander betrug an der ungünstigsten Stelle nur 1,4 cm. Das reichte aus, um mit der verwendeten Messeinrichtung einen Kurzschluss hervorzurufen. Ungünstig wirkte sich auch die fehlende Schottung zwischen den Kabelanschlüssen der NH-Leiste aus.

Die erforderlichen Arbeiten zur Messung der Leistungsabnahme sind den Arbeiten unter Spannung (s. a. § 8 der BGV A3 oder VDE 0105-100, Abschnitt 6.3) zuzuordnen. Auch wenn für Messaufgaben an unter Spannung stehenden Teilen keine spezielle Ausbildung zum AuS gefordert wird, so sollten dennoch die Grundforderungen hinsichtlich Ausrüstung und Organisation erfüllt werden. Die Unfallursache ist sowohl auf den technischen Mangel, dass die Schottung fehlte, als auch auf eine ungeeignete Ausrüstung für die engen Abstände zurückzuführen.
