Von Keilriemen erfasst

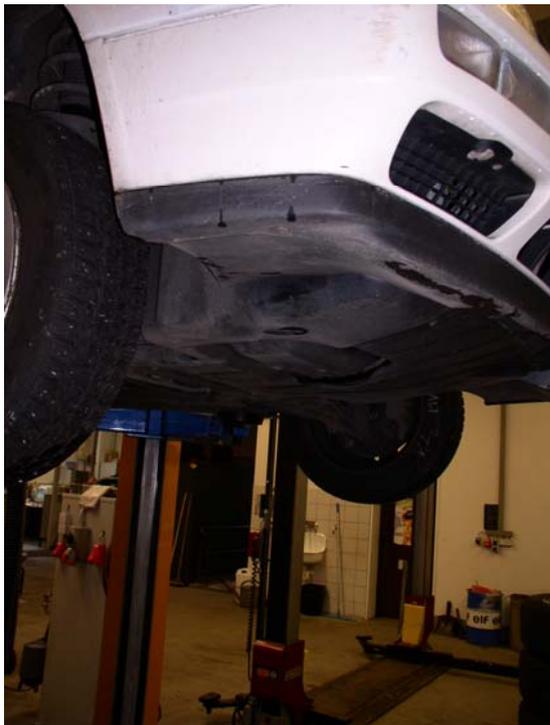
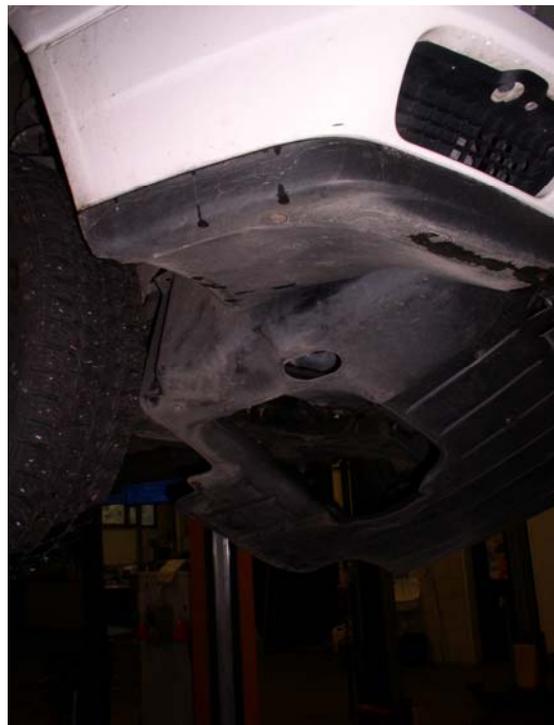
Bei der Fehlersuche musste der Monteur eine Abdeckung unterhalb des Motorraum-
es entfernen. Dabei ließ er den Motor weiter laufen und geriet mit einer Hand in
den Keilriemenantrieb für die Pumpe der Servolenkung, die sich unmittelbar hinter
der Abdeckung befindet.

Bei Arten an Motoren von Fahrzeugen und bei Arbeiten an Antriebseinheiten von
allen Maschinenarten ist immer davon auszugehen, dass Riemen, Ketten, Zahn-
räder, Zylinder usw. frei laufen.

Vor dem Öffnen ist der Antrieb still zusetzen und gegen Wiedereinschalten zu
sichern.
