## **An Kabel gezogen – Lichtbogen!**

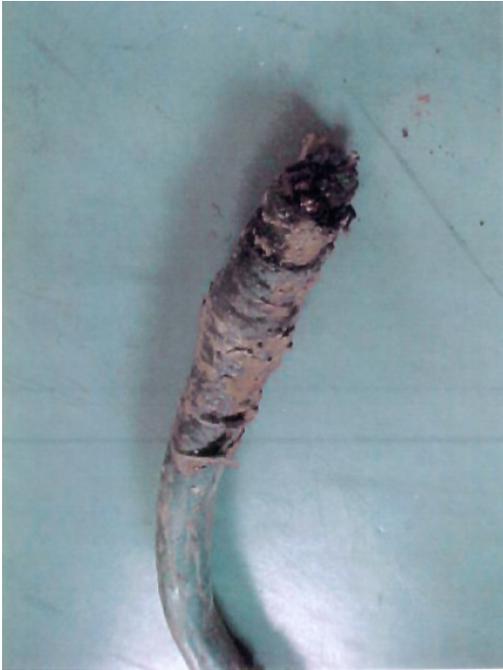
**Bild:** zerstörtes Kabelende nach dem Lichtbogenunfall

Da in dem genannten Unfallbeispiel ein Lageplan fehlte, konnte das Kabel auf Grund des Farbcodes allein noch nicht eindeutig zugeordnet werden. Eine Annäherung an die Störungsstelle darf in solchen Fällen nicht erfolgen. Alternativ hätte durch ein weiteres Freilegen des Kabels in entsprechendem Abstand ein Kabelschneidgerät eingesetzt werden können.
