Unfall beim Reinigen einer NS-Verteilung

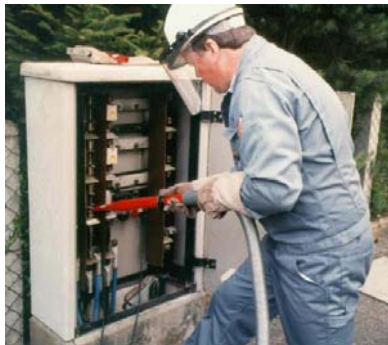
Bild: Bei Reinigungsarbeiten unter Spannung ist die persönliche Schutzausrüstung zu benutzen.

Mögen Reinigungsarbeiten noch so harmlos erscheinen, muss selbst hierbei immer mit dem Auftreten eines Störlichtbogens gerechnet werden. Nicht ohne Grund ist es laut Betriebsanleitung für eine NS-Reinigungs-ausrüstung (die in Zusammenarbeit mit der BG entwickelt wurde) Vorschrift, die persönlichen Schutzausrüstungen wie Gesichtsschutzschirm und Schutzhandschuhe zum Schutz gegen Störlichtbogen zu tragen. Die Auswirkungen eines Störlichtbogens können durch ein geeignetes Reinigungsset und entsprechende Schutzausrüstungen deutlich begrenzt werden.
