Wellpappe ist keine isolierende Schutzausrüstung

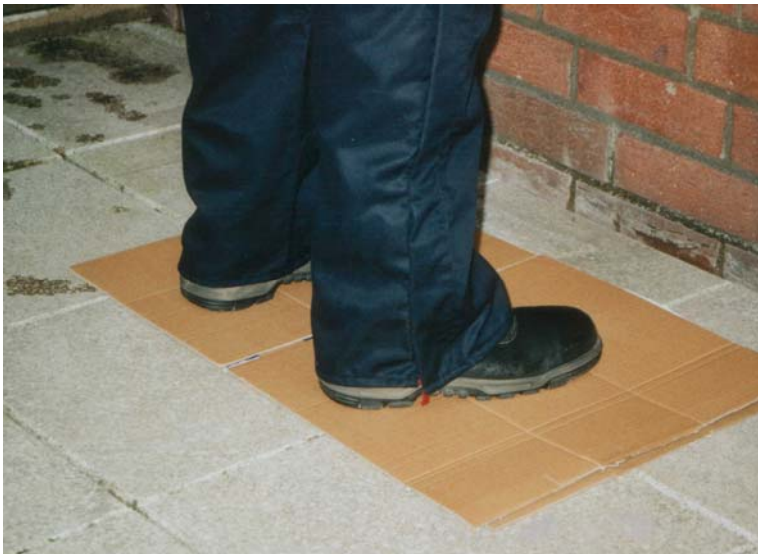
Der Obermonteur bestätigte die Freischaltung des Schaltschranks. Da sich der ausführende Monteur jedoch nicht sicher war, ob auch die Sammelschienen freigeschaltet sind, bat er seinen Vorgesetzten um isolierendes Abdeckmaterial. Der Obermonteur verweigerte dies und stellte ihm lediglich ein Stück Wellpappe zur Verfügung. Der Monteur versagte eine weitere Mitarbeit unter den genannten Umständen und wurde vom Obermonteur deswegen aufgefordert, die Baustelle zu verlassen. Aus Angst vor einer Kündigung arbeitete der Monteur dann doch, auf Pappe stehend, weiter. Zusammen mit dem Lehrling bohrte er für die Anbringung des Transformators Löcher in dem Schaltschrank. Als der Monteur den Trafo festschraubte, berührte er eine Sammelschiene und erlitt einen Stromschlag. Glücklicherweise konnte er sich selbst befreien.

Bild: Wellpappe erfüllt nicht die Anforderungen an eine isolierende Schutzausrüstung.

Für alle Arbeiten in der Nähe unter Spannung stehender Teile, um die es sich eindeutig im genannten Fall handelte, müssen isolierende Abdeckungen zum Schutz gegen unbeabsichtigte Berührungen eingesetzt werden. Dem Obermonteur hätte bekannt sein müssen, dass eine Pappe dazu absolut ungeeignet ist. Es handelt sich in seinem Fall eindeutig um ein Verstoß gegen § 2 (4) der BGV A1 "Grundsätze der Prävention". Der Unternehmer, bzw. in diesem Falle der Obermonteur als dessen Stellvertreter, darf nach Absatz 4 "... keine sicherheitswidrigen Weisungen erteilen."
