Aus Unfällen lernen

Vergiftung mit Chromsäure endet tödlich

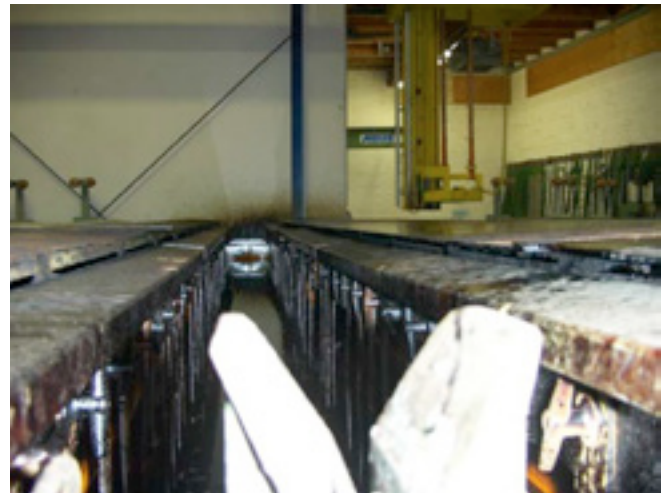
In einer Galvanik sollte aus einem entleerten Glanzchrombad der Bleischlamm entfernt werden. Ein Mitarbeiter zog sich bei der Tätigkeit Hautverletzungen zu und geriet in Kontakt mit Chromsäure-Resten.

Der Mitarbeiter stieg mit einer Leiter in das Becken und füllte den Schlamm in einen daneben stehenden Behälter. Für diese Arbeiten benutzte er als persönliche Schutzausrüstung einen leichten durchgehenden Chemikalienschutzanzug, Gummistiefel und Gummihandschuhe. In dem schmalen Bad bestand zum Zeitpunkt der Tätigkeit eine maximale Bewegungsfreiheit von ca. 45 cm. Die Gewindebolzen der Anodenverschraubung zeigten in das Badinnere.

Nach Abschluss der Arbeiten war der Arbeitsanzug an zahlreichen Stellen zerrissen und der Mitarbeiter wies deutliche Hautverletzungen auf. Gleichzeitig klagte er über Unwohlsein. Der alarmierte Notarzt veranlasste die Einweisung in ein Krankenhaus, wo der Verletzte nach zwei Wochen an Nierenversagen verstarb.

Der Kontakt zu giftigen und sehr giftigen Gefahrstoffen bei gleichzeitigem Vorhandsein offener Wunden ist lebensgefährlich.

Als zusätzliche Schutzmaßnahmen müssen vor der Reinigung scharfkantige Einbauten entfernt oder abgedeckt werden. Es muss geprüft werden, ob ein Schlamm-sauger eingesetzt werden kann. Ebenfalls ist für diese Tätigkeit die Kontrolle durch eine zweite Person notwendig.
