## Zeigefinger am Bandmesser verletzt

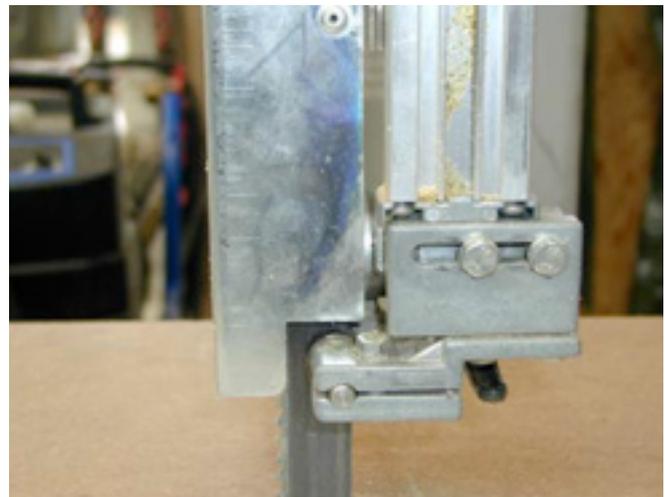
Die Bandsäge hatte nur einen relativ kurzen Maschinentisch. Zur Führung der langen Platten stand der Maschinenbediener deshalb rechts vom eigentlichen Bedienplatz an der Längsseite der Platten. Von jeder Platte wurden entlang eines fest installierten Anschlags jeweils ca. 5 mm abgesägt. Dabei kam es zum Verklemmen einer Platte.

Der Maschinenbediener drückte daraufhin wesentlich stärker. Als die Platte schlagartig freikam, geriet er mit dem Zeigefinger in das Sägeband. Der Finger wurde fast vollständig abgetrennt.

Ein solcher Unfall kann verhütet werden, indem die Verdeckung des Sägebandes auf die Werkstückdicke (Dicke der Schaumstoffplatten) eingestellt wird. Außerdem muss der Maschinenbediener einen sicheren Standplatz einnehmen und die Hände aus dem Gefahrenbereich fernhalten. Bei kleinen Werkstücken muss ein Schiebestock benutzt werden.
